発散・収束河道のクランクフローに関する 現地調査とその考察

CRANK FLOW AND BANK ATTACKING CONCENTRATED FLOW
AT SHARP ANGLE IN A RIVER CHANNEL
OF DIVERGENCE-CONVERGENCE MEANDERING SYSTEM

須賀 如川¹・三品 智和²・唐沢 潔³・竹内 清文⁴・古川 保明⁵

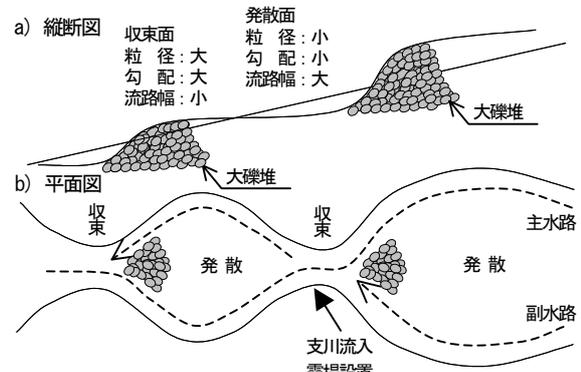
本論で取上げた発散・収束河道では、巨石・玉石等の大礫を有する混合粒径材料・急勾配・洪水波形等の条件により、分級作用の結果、大礫のジャムアップ現象が生じて安定した大礫堆に発達していることがわかった⁵⁾⁶⁾。大礫堆と発散・収束河道の概念図を図-1に示す。大礫堆の安定が高い場所(長い間その場所に留まっている)には、図に示すように大礫堆によるステップ地形が存在し、その上流側で発散、下流では収束する河道システムが形成される。特に発散面では大流量時等の高速流は、射流の場合が多く直進性を有することから河道中央部を流下し、このときのみ巨石等の大礫は流れによって輸送される(中小

洪水時には限界流速以下となる)ため、河道中央部において縦断方向に筋状の大礫堆が形成される。実測⁵⁾によれば、筋状大礫堆はときに下流ほど標高が高くなる逆勾配、頂点下流で急な順勾配の三角形状の縦断形状を呈している。また、その横断形状はカマボコ型となる。また、減水期の中小洪水では大礫の移動は少なく安定する。これらが発散面の基本形態となる。

図-1 大礫堆と発散・収束現象の概念図

値に減少する区間である。図-7には92~98k間の航空写真判読によるみお筋の経年変化を示し、図中には図-6の振幅減少区間(D~F)及び堤内地情報からのオリジナル大礫堆のステップ位置(図-1のステップ位置に相当する場所)を左右岸別に示している。

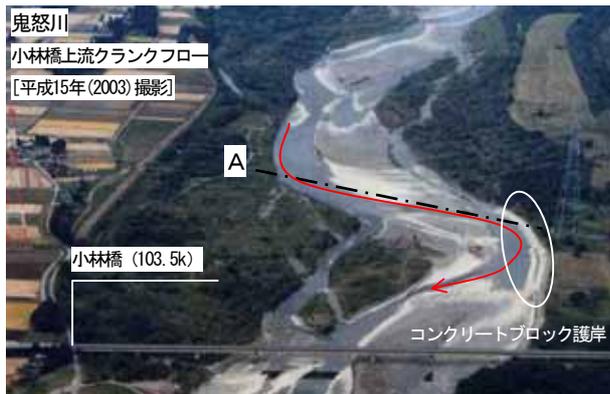
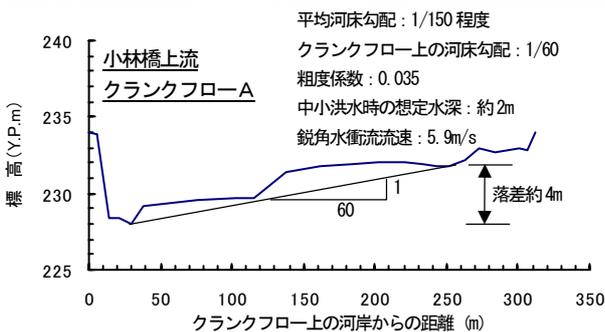
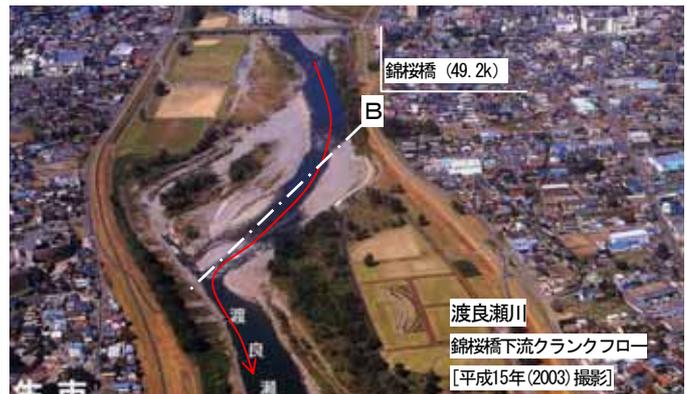
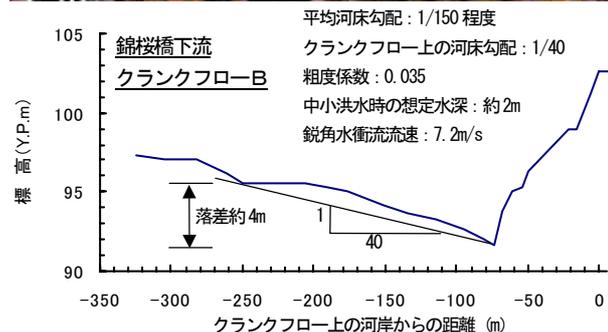
図-2 クランクフロー上の河床地形と調査地点航空写真(鬼怒川・渡良瀬川の場合)

鬼怒川・渡良瀬川のクランクフローについて、地形測量を行った結果を図-2に示す。鬼怒川小林橋地区(103.5k)は、鬼怒川の中でも比較的規模の大きい大礫堆が存在しており、右岸側堤内地の集落は大礫堆の上に立地し、かつ洪水流に対し安定した土地条件を呈している⁶⁾。クランクフローは、その上流の発散から収束に移行する場所で発生している。このクランクフローの要因は、上流右岸側のみおの延伸によるもので、左右岸の高低差は約4mあり、横断方向の勾配は1/60である。また、河岸侵食速度は3年間(H11⇒H14)で約17m生じた。図-2(左上)には、河岸侵食後にコンクリートブロック護岸を設置した様子がわかる。

渡良瀬川は、鬼怒川に比べ高水敷の土地利用が盛んに行われている。対象地区は錦桜橋下流の48.5k地区で、クランクフローの上下流に公園が存在する。この地区のクランクフローは、左右岸交互の公園整備に伴う、強制的なクランクフローと言える。左右岸の高低差は約4m、横断勾配は1/40であり、水衝部には対処工法として、不透水の水制工が設置されている。

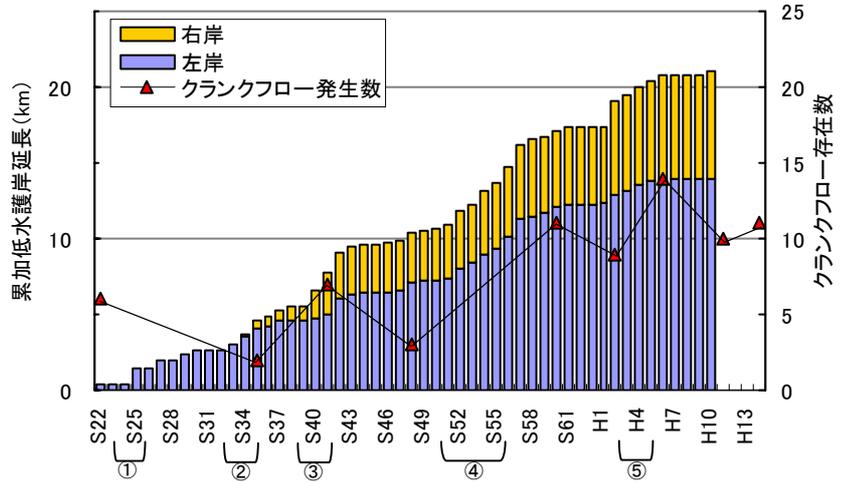
図-3 鬼怒川における低水護岸累加延長とクランクフローの存在数
(区間：83～101.5km間(L=18.5km)、昭和22～平成10年工事履歴より測定、クランクフロー発生位置は航空写真からの判断)

鬼怒川における戦後の護岸施工(大部分は低水河岸の災害復旧工事)とクランクフロー存在数の関係を図-3に示した。

クランクフローの存在数は、相対的に増加傾向にあり、平成6年時に最大14ヶ所発生している。また、戦後大規模な災害復旧工事は5回程度実施されている。①昭和25年・②昭和33～35年・③昭和40～42年・④昭和52～57年・⑤平成2～6年である。その原因となった洪水流量を図-4に示す。これから判断する限りでは、大規模な災害工事後、クランクフローの存在数は増加し、その後減少し、再び大規模な災害復旧実施後にクランクフローがさらに増加する傾向にある。

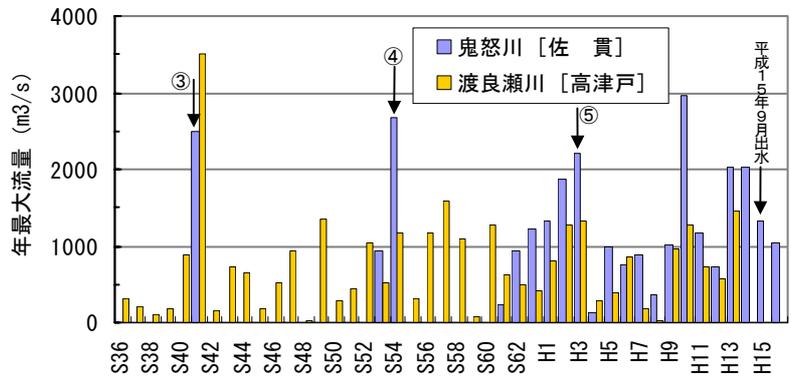
図-4 鬼怒川・渡良瀬川の年最大流量
(図番号は、図-3の原因となった洪水年度と対応)

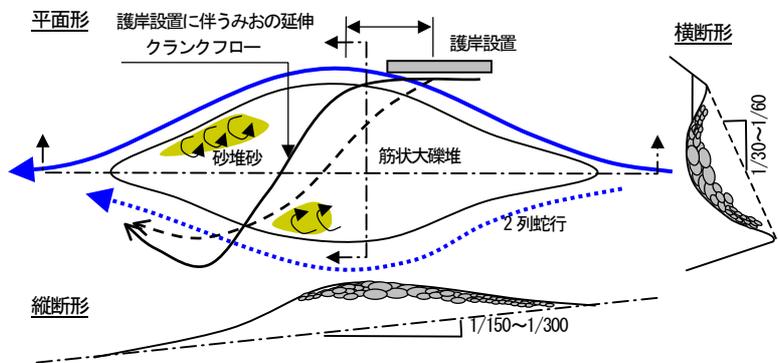
図-5 発散面における筋状大礫堆とクランクフローの概念図

鬼怒川のような正常な発散・収束河道でのクランクフローの発生位置は、主として発散面の河道幅が広く、河道内砂州の横断形状がカマボコ型を呈する場所で発生している。この河道内中央部においてカマボコの頂部を形成し縦断方向に伸びる砂州を筋状大礫堆と称する。筋状大礫堆とクランクフローの基本形態の概念図を図-5に示す。筋状大礫堆は、大礫堆下流の収束部から発散部に掛けての土砂堆積区間で形成される。その基本形態は以下のようである。

横断形状は、カマボコ型を呈し、その中央部では河床材料の粒径が大きく、端部はそれより小さい材料で構成されている。縦断形状は下流方向にときに逆勾配を呈し、ピーク付近に大きい河床材料が集合し、その後急勾配となり、それより下流では粒径も小さくなる傾向にある。また、関連事項として、筋状大礫堆の下流部では、洪水時の減水期に規模の大きい平面渦が発生し易く、砂の堆積が生じることもある。

クランクフローは、筋状大礫堆の逆勾配のピーク付近末端より下流での幅が広い場所で発生していると考えられる。この付近は、広い発散面を有し、カマボコ形状が扁平化している場所である。発生条件としては、左右岸の標高差に大差があり、その高い位置を流れ、護岸設置等によるみおの鮮明化と下流側への延伸等の諸条件が揃えば、いっきに横断するクランクフローへと発達する可能性が高いと推察される。特に上述のクランクフローへの発達過程は、場所によっては一回の洪水で急速に発達している。例えば¹⁾、鬼怒川中島橋地区(49k)では河岸材料が大礫混じりの砂・礫質であり、河岸の耐侵食性が小さく、一洪水で30m超(航空写真判断)の河岸侵食が生じている。

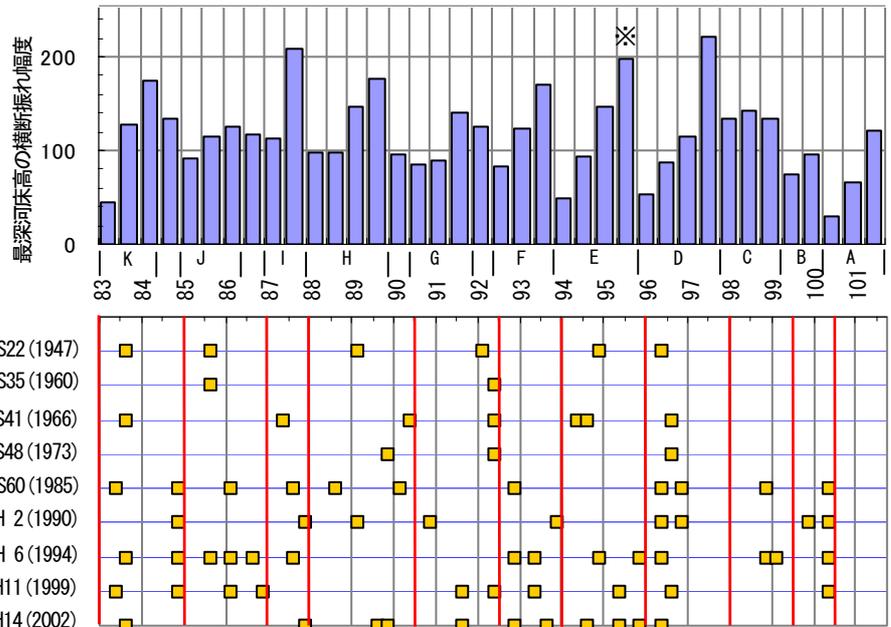
図-6 鬼怒川における最深河床高の横断振れ幅度(上)、及び年度別クランクフロー発生位置(下)

(最深河床高の横断振れ幅度は、左岸堤防から最深河床高位置までの距離を年度別に測定した値の標準偏差である。測定年度はS39～H13年の13ヶ年分を使用した。下流に向かって振れ幅のピーク値から減少する区間をA～Kに分類した。)

図-6(上)には最深河床高位置の横断振幅の縦断変化を示し、同図下には各年代別のクランクフローの発生位置を示した。なお、横断振幅は昭和39年以降13カ年分の最深河床高の横断位置を標準偏差で表したもので、値が大きいほど流路変動が大きいことを示している。また、図中A~Kは、振幅が下流に向かって極大値から極小

その結果、最深河床高の横断振幅(図-6上参照)を用いることで、概ね発散部と収束部を表現できることがわかった。例えば94k地点は、堤内地情報からの判断では大礫堆の下流に位置する場所で流路が収束しており、みお筋変化が少なく、振幅は小さい傾向を示している。一方、95.5k地点は大礫堆の上流に位置し、みお筋の変化が顕著であり、振幅は大きい傾向を示している。この結果は、これまでに示した発散・収束河道の基本概念⁵⁾⁶⁾と一致している。

次にクランクフローの発生は、図-6に示す振幅減少区間内(A~K)の極小値付近(図-6下の赤線)には発生しておらず、その上流の流路変動の大きい場所(発散部)で発生していることがわかった。ここで、図-8には、東北新幹線前後の94~95.5k間の横断振幅の頻度分布を示した。対象区間は、平成14年時に大規模なクランクフローが発生しており、その河岸侵食量は3年間(H11⇒H14)に約100mを超えるものであった。このクランクフローの直接原因は、上流左岸沿いのみおの延伸とこれまで安定していた筋状大礫堆の発達、及び左右岸のみおの河床高の高低差増大にあると考えられる。すなわち、95.5k地点の振幅は、極大(図-6※印参照)を示し、その頻度分布(図

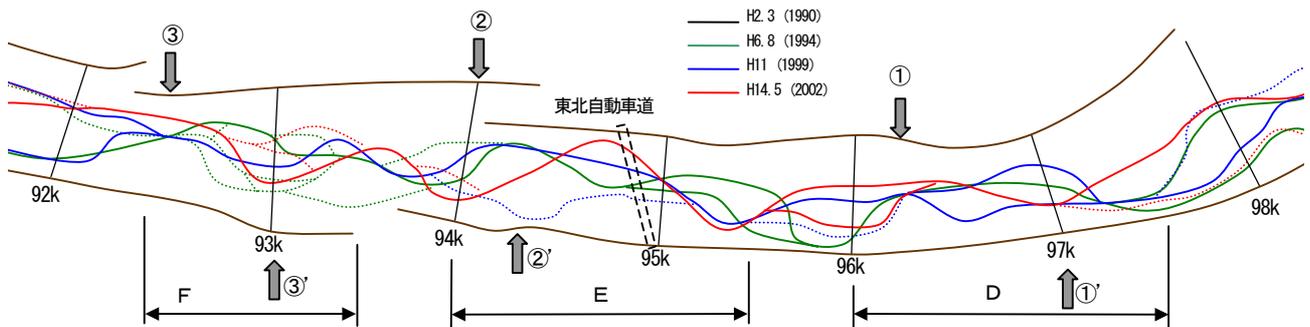
図-7 鬼怒川におけるみお筋の経年変化(92～98K)

(実線は主流、点線は副流を示す。矢印①～③は堤内地情報(堤内地の地形、支川・派川、霞堤)から推測した大礫堆のステップ位置を左右岸別に示す。D～Fは、図-6に示す最深河床高の横断振れ幅度の減少区間と対応する。)

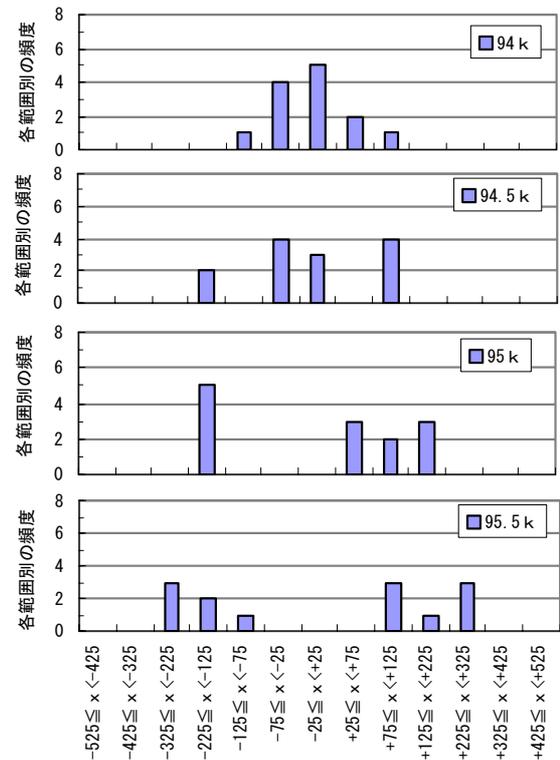
図-8 鬼怒川における最深河床高の横断位置の頻度分布 (図-6上に示す鬼怒川94~95.5k間の減少区間Eに対応する。横軸は、左岸距離標から最深河床高までの平均距離からのズレ幅を各範囲別に区分し、縦軸はその頻度を示す。測定年度はS39~H13年の13ヶ年分を使用した。)

-8 参照)は両河岸に2分されている。このことから95.5k付近では、過去に流路は河道内中央部を流下しておらず、両河岸に集中した安定性の高い典型的な2列蛇行と言える。従って、筋状大礫堆の発達が目立ち、左右岸の標高差が大きく、左岸側の護岸設置に伴うみおの鮮明化とそれに伴う延伸が生じた結果、筋状大礫堆末端の95.5k下流で左岸から右岸に直線的で鋭角なクランクフローへと発達したものと推察される。
